Załącznik nr. 1
do decyzji

Nr. 113 z dnia 04.02.2022 r.

**Program prac konserwatorskich i restauratorskich
przy ołtarzach bocznych św. Anny z obrazem przedstawiającym św. Annę nauczającą Marię
oraz św. Józefa z barokowym obrazem przedstawiającym św. Józefa z dzieciątkiem
z kaplicy pw. NMP "Na Pustkowie"**
w Łądku Zdroju, woj. dolnośląskie.

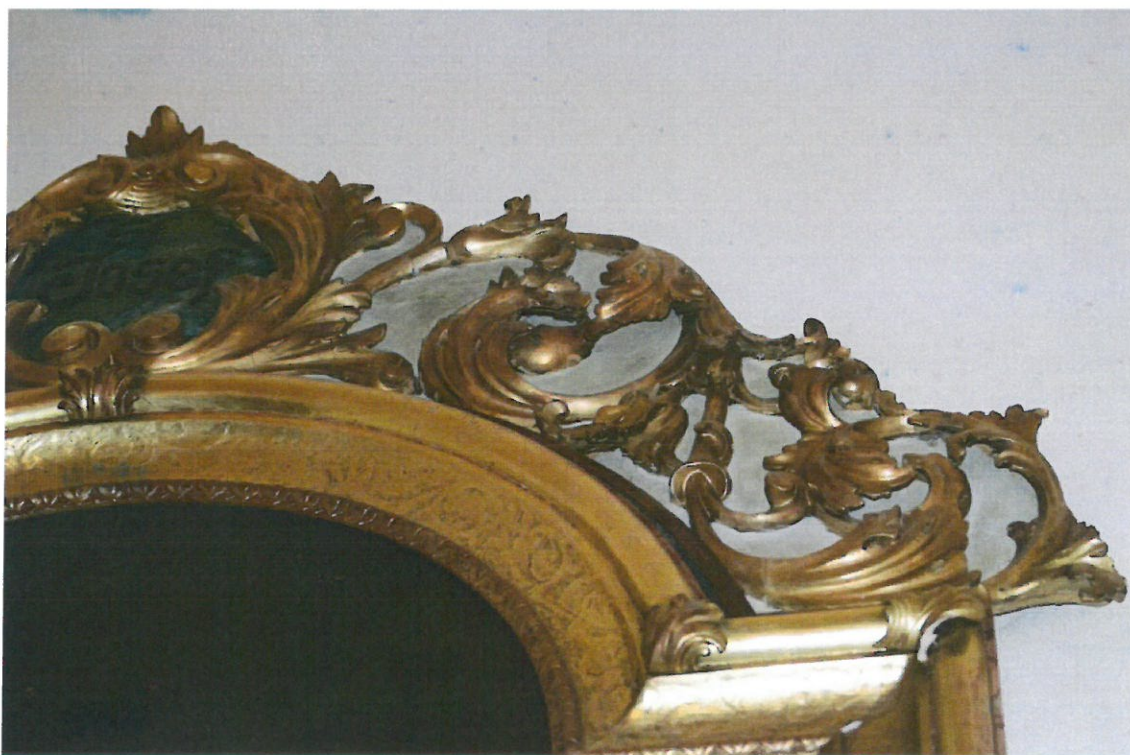
Fot. 4. Ołtarz św. Józefa. Zwieńczenie. Fragment. Ubytki snycerki. 01. 2022 r.

12. Rekonstrukcja licznych ubytków formy snycerskiej. Uzupełnienie ubytków drewna w ażurowej snycerze. W drewnie sezonowanym, zdrowym, tego samego gatunku, lub materiale drewnopodobnym. Drewno jest najlepszym materiałem do wykonywania rekonstrukcji brakujących elementów drewnianych, ale elementy wykonane z nowego choć sezonowanego drewna będą pracować i mogą przyczynić się do uszkodzenia (oderwanie, pęknięcie) oryginału oraz stanowić problem przy ewentualnym ich usunięciu podczas kolejnej konserwacji.

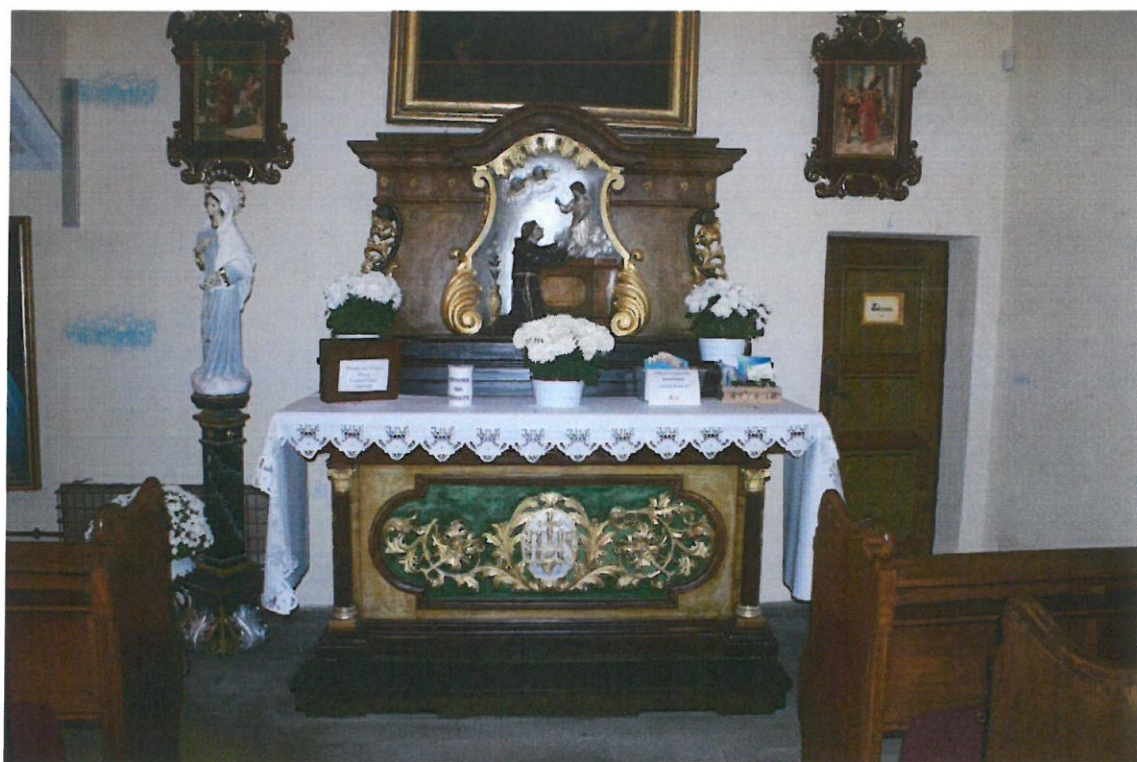
Fot. 5. Ołtarz św. Józefa. Mensa(w snycerce ubytki). Nastawa. 01. 2022 r.

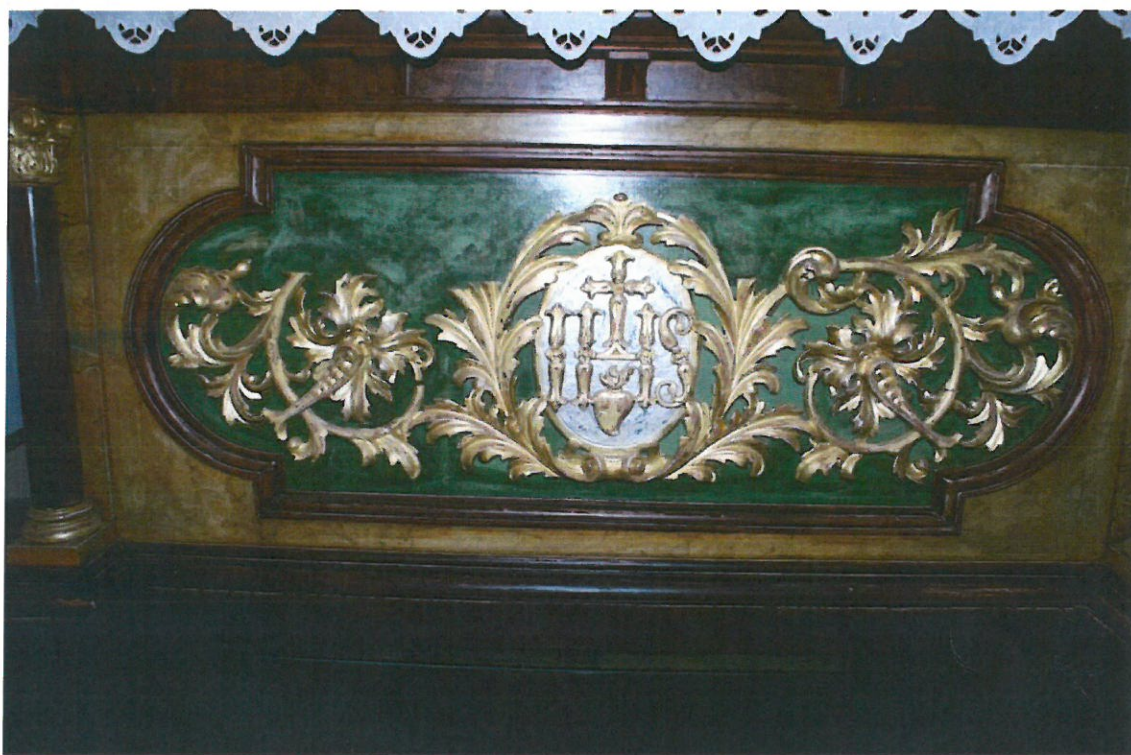
Fot. 6. Ołtarz św. Józefa. Mensa(w snycerce ubytki). 01. 2022 r.

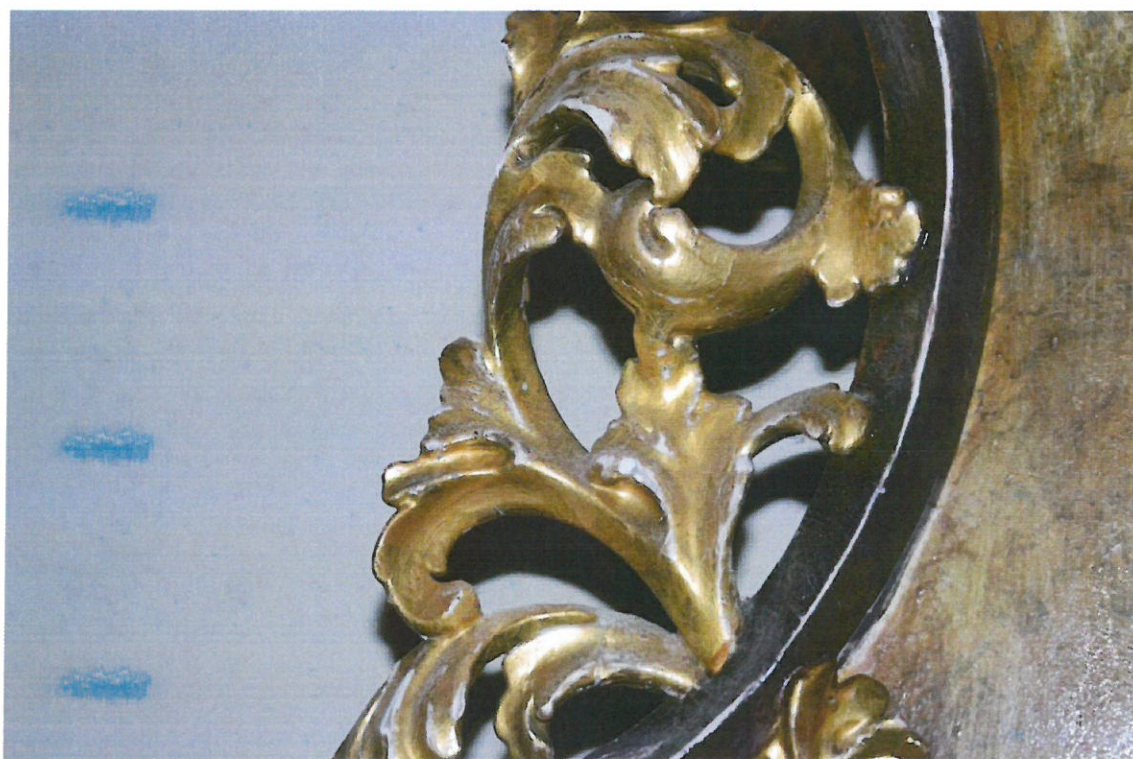
Fot. 8. Ołtarz św. Józefa. Nastawa. Fragment. Snycerski ornament, ubytki do zaprawy. 01. 2022 r.

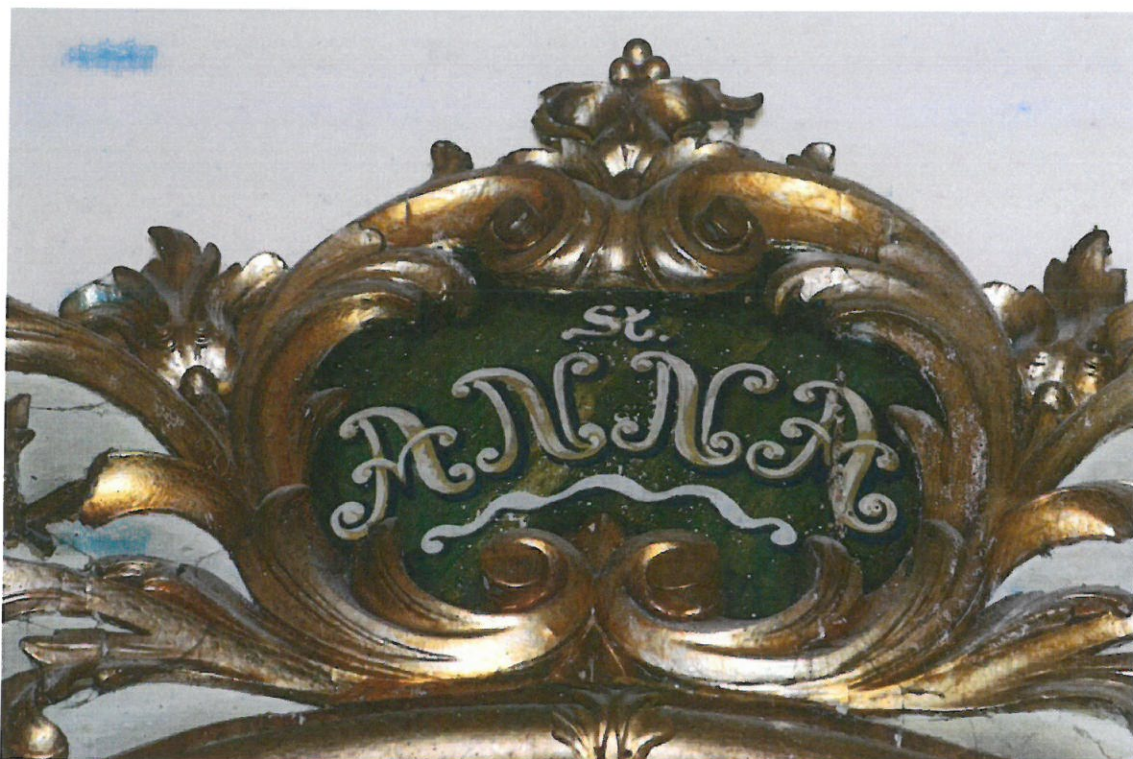
Fot. 9. Ołtarz św. Anny. Zwieńczenie. Przetarcia, ubytki złota. 01. 2022 r.

19. Uzupelnienie złocien i srebrzen w technice zgodnej z techniką oryginału, w partiach „polerów” na pulment czerwony, czarny. Uzupelnienie ubytków złota – złotem w płatkach lub złotem w proszku (które jest znacznie droższe, ale zastosowanie go daje lepsze efekty wizualne dostosowania nowo położonego złota do starego, dobrze zachowanego w ołtarzu). Uzupelnienie ubytków srebra srebrem w płatkach, srebrem w proszku lub strącanym. Zabezpieczenie złota i srebra (szelak, Paraloid B82). Pozostawienie starego złota jest niezwykle ważne w konserwacji-restauracji ołtarzy. Położone od nowa złoto, zwłaszcza „na polery” jest bardzo świecące, ekspansywne, „wrywa się” z płaszczyzny ołtarza. Należy pamiętać, że celem prac konserwatorsko-restauratorskich jest przywrócenie zabytkowemu obiektowi jego wartości historyczno – estetyczno-artystycznych, a nie stworzenie „nowego” dzieła sztuki, które może być odbierane jak preparat konserwatorski i odbiegać od zabytkowego, starego wnętrza kościoła.

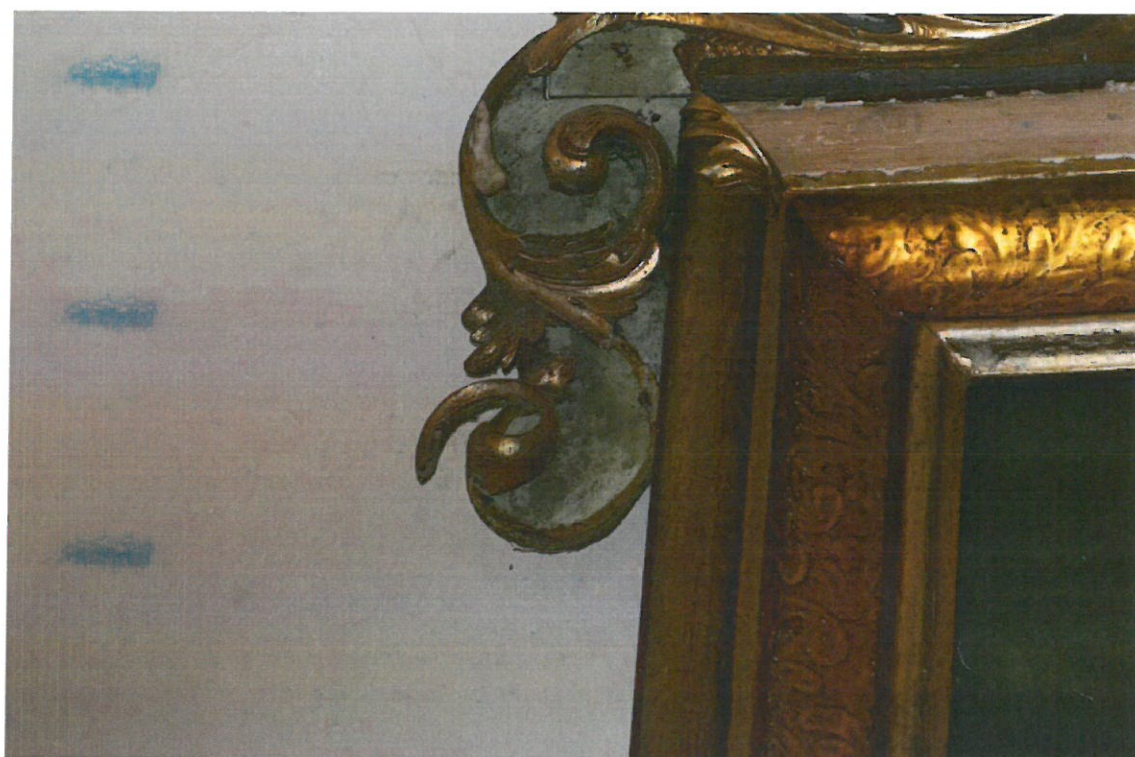
Fot. 10. Ołtarz św. Anny. Zwieńczenie. Ubytki w snycerce. 01. 2022 r.

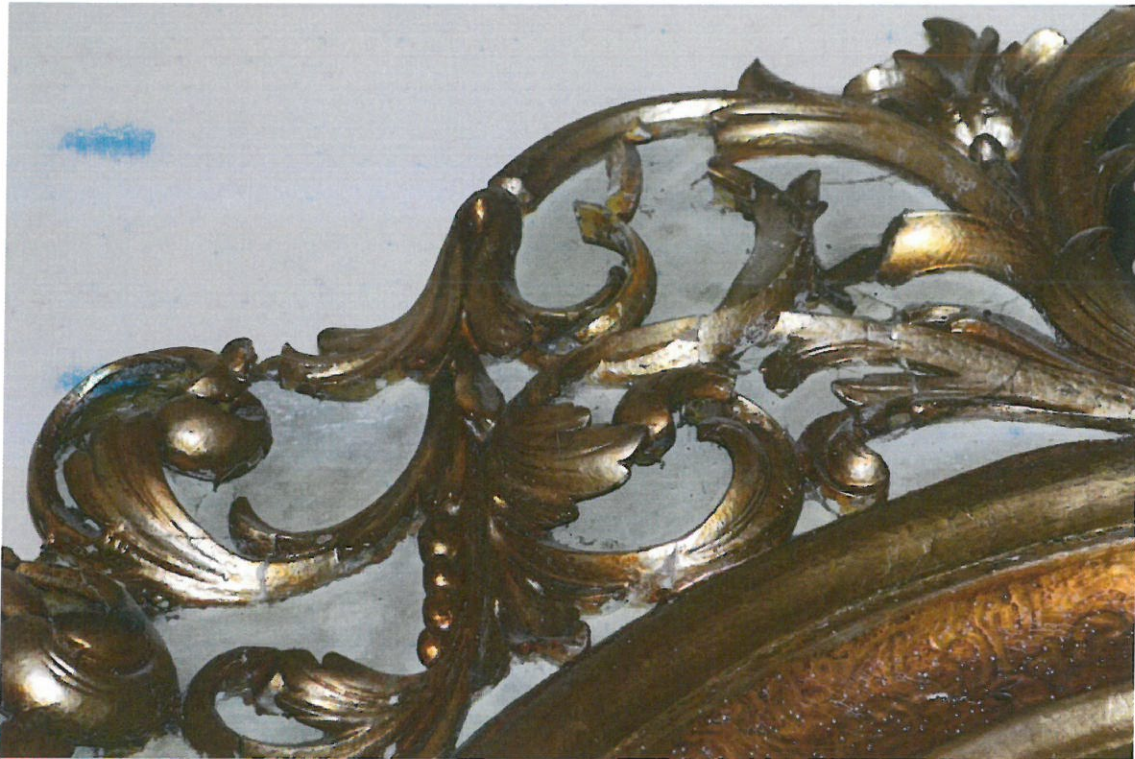
Fot. 11. Ołtarz św. Anny. Zwieńczenie. Ubytki, przetarcia złota. 01. 2022 r.

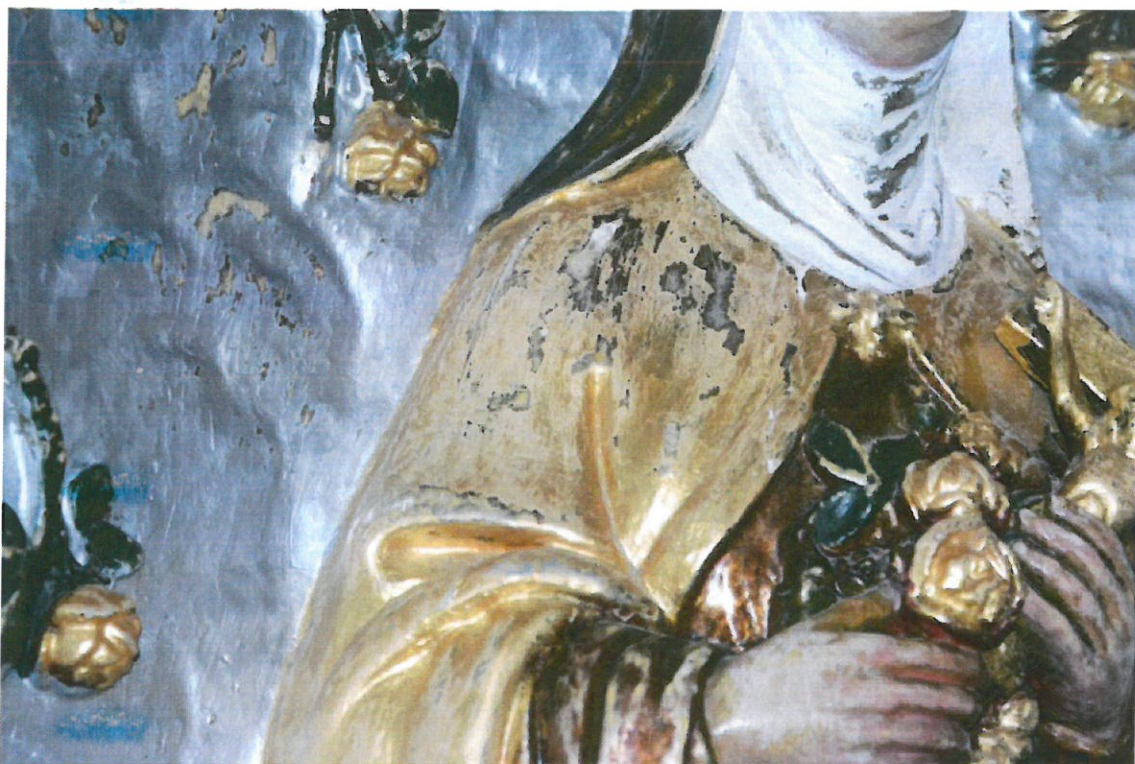
Fot. 13. Ołtarz św. Anny. Nastawa. Fragment. Ubytki złota do pulmentu i zaprawy. 01. 2022 r.

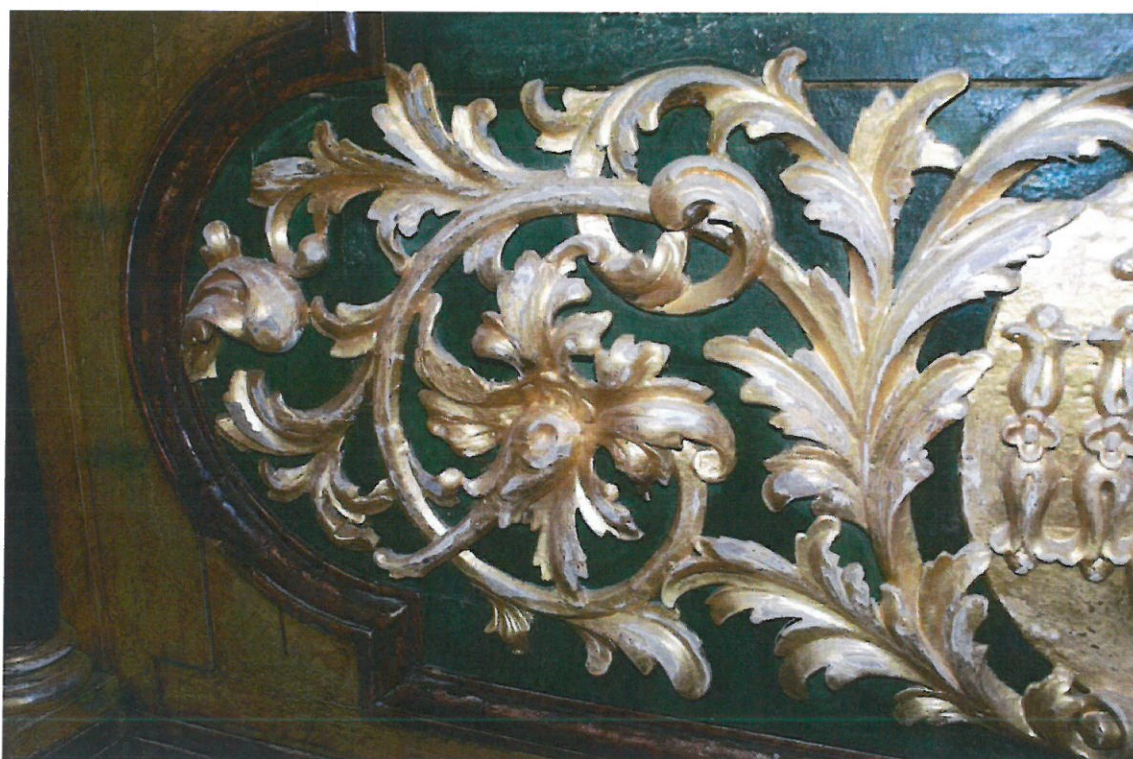
Fot. 14. Ołtarz św. Anny. Mensa. Ubytki, przetarcia złota do zaprawy i drewna. 01. 2022 r.

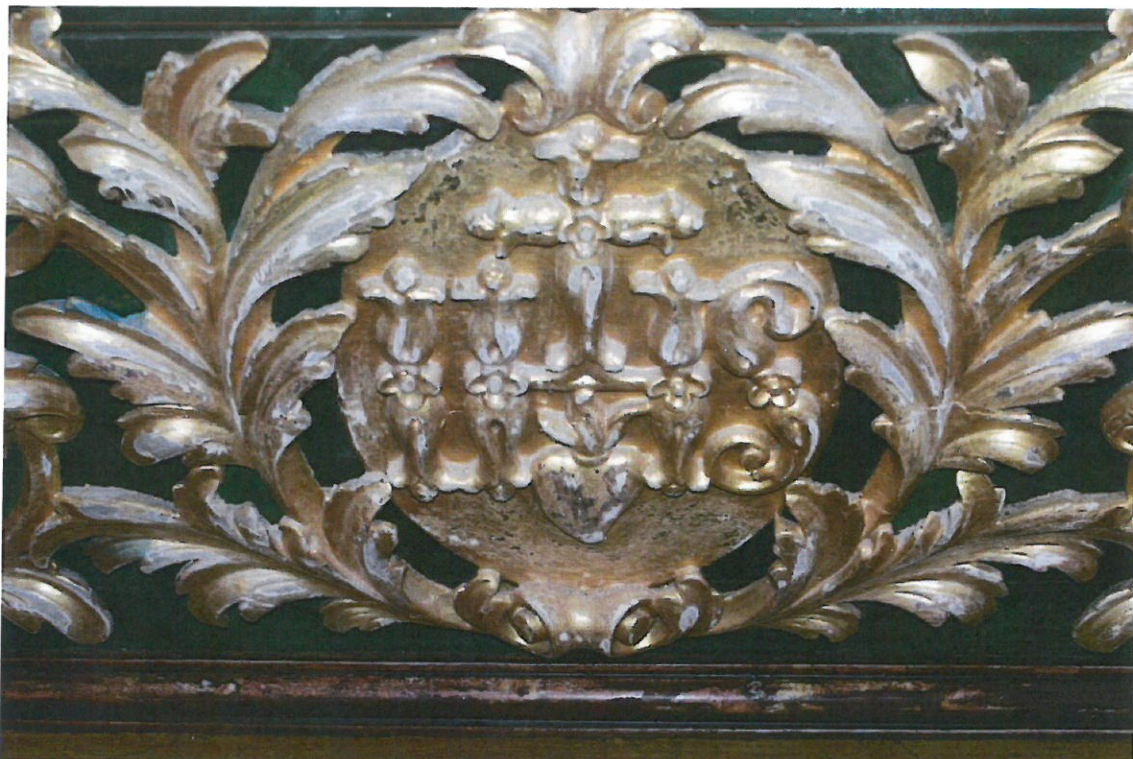
Fot. 15. Ołtarz św. Anny. Mensa. Ubytki, przetarcia złota do zaprawy i drewna. 01. 2022 r.

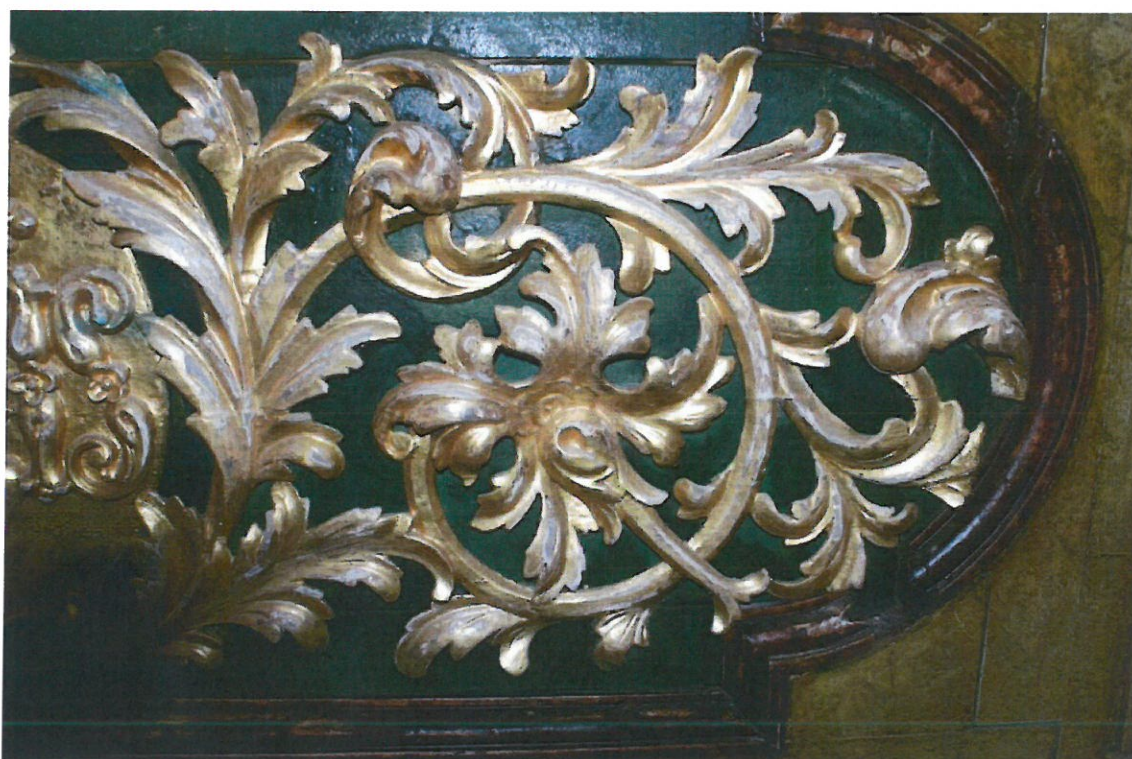
Fot. 16. Ołtarz św. Anny. Mensa. Ubytki, przetarcia złota do zaprawy i drewna. 01. 2022 r.

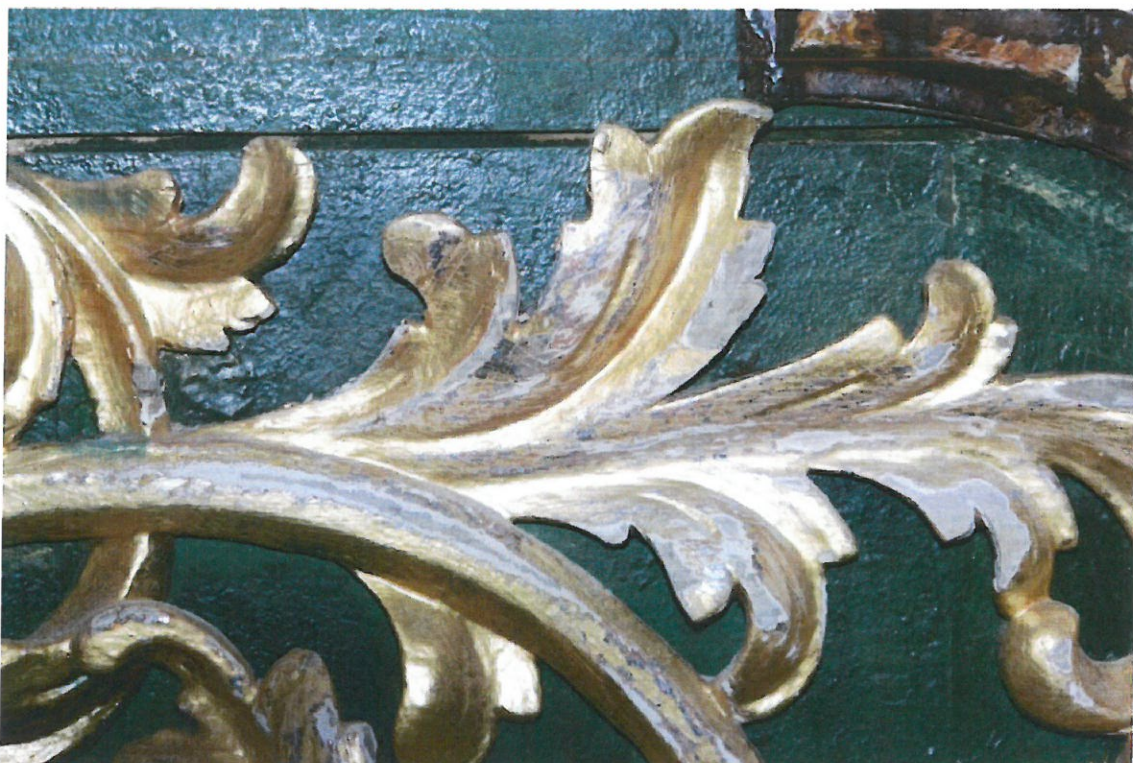
Fot. 17. Ołtarz św. Anny. Mensa. Ubytki, przetarcia złota do zaprawy i drewna. 01. 2022 r.

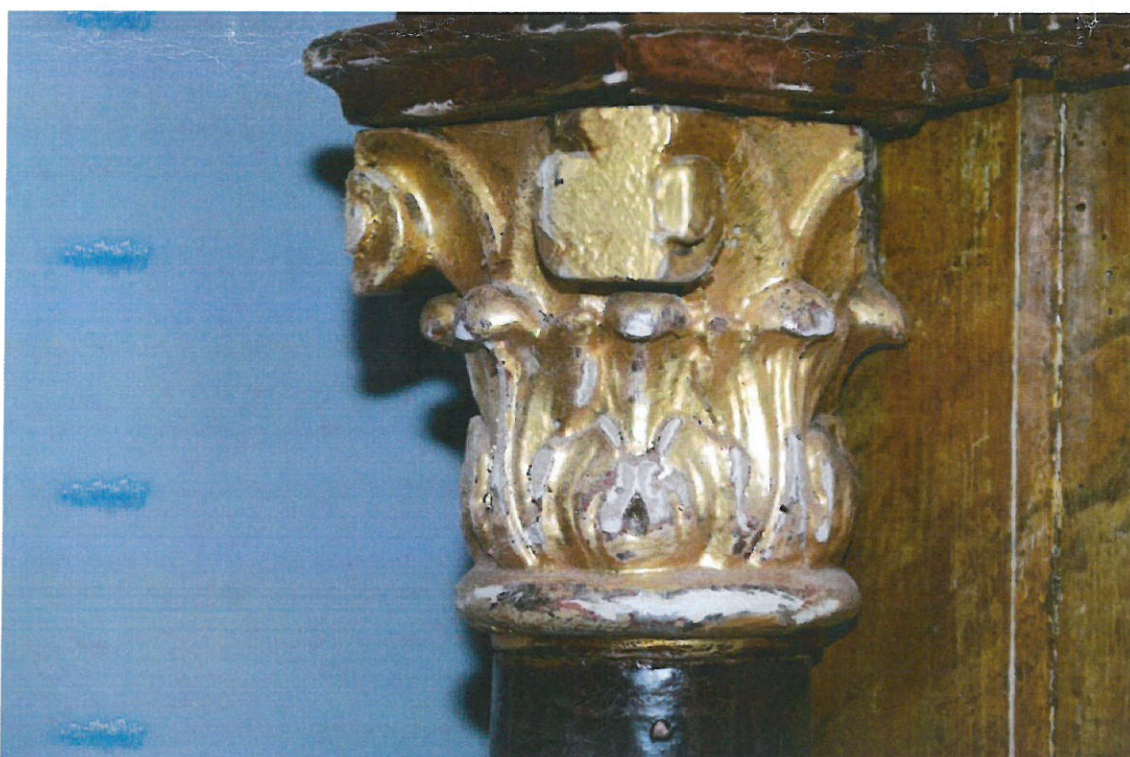
Fot. 18. Ołtarz św. Anny. Mensa. Kapitel kolumny. Ubytki, przetarcia złota do zaprawy i drewna. Braki snycerki. 01. 2022 r.

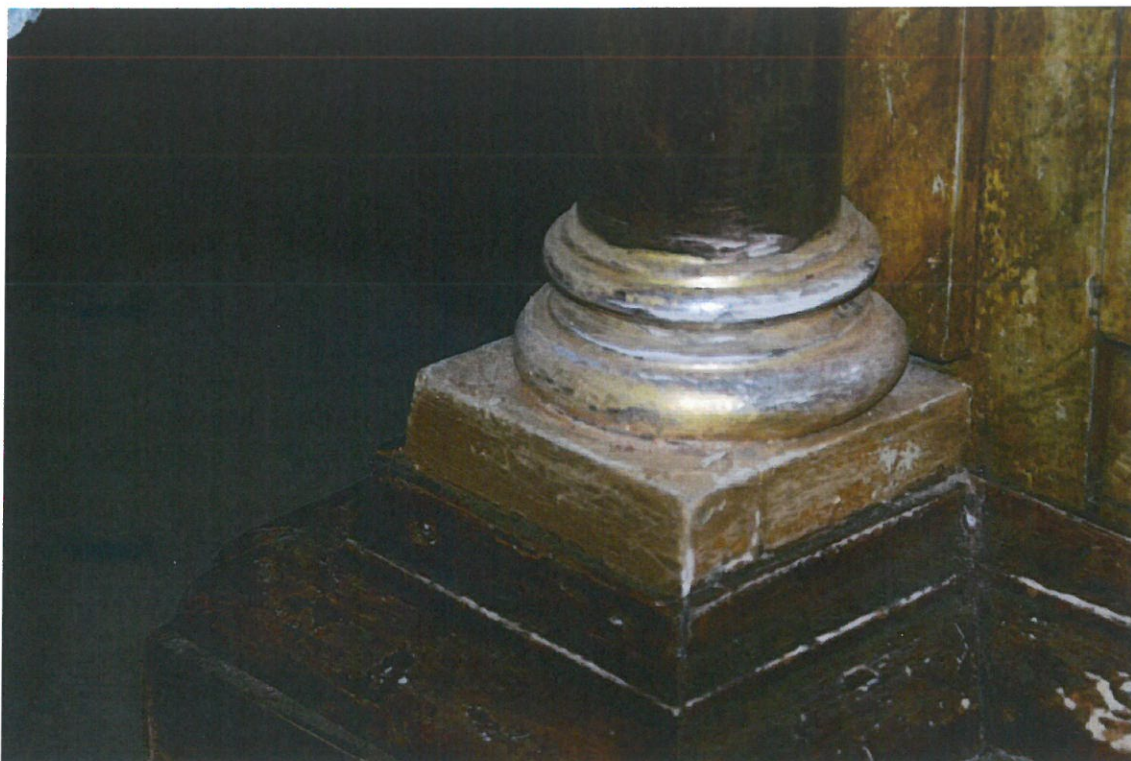
Fot. 19. Ołtarz św. Anny. Mensa. Baza kolumny. Ubytki, przetarcia złota do zaprawy.
01. 2022 r.

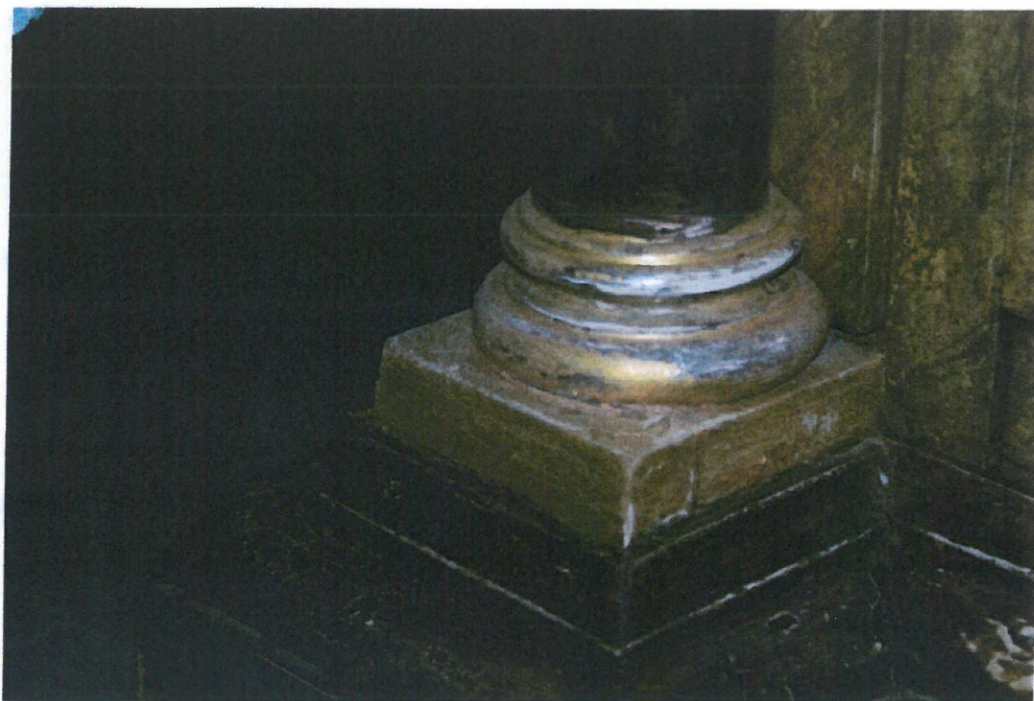
Fot. 19. Ołtarz św. Anny. Mensa. Baza kolumny. Ubytki, przetarcia złota do zaprawy.
01. 2022 r.
